- OIFJELD -

G.C.O.B. Histoires Maritimes
J'Luc LEMAIRE 2010

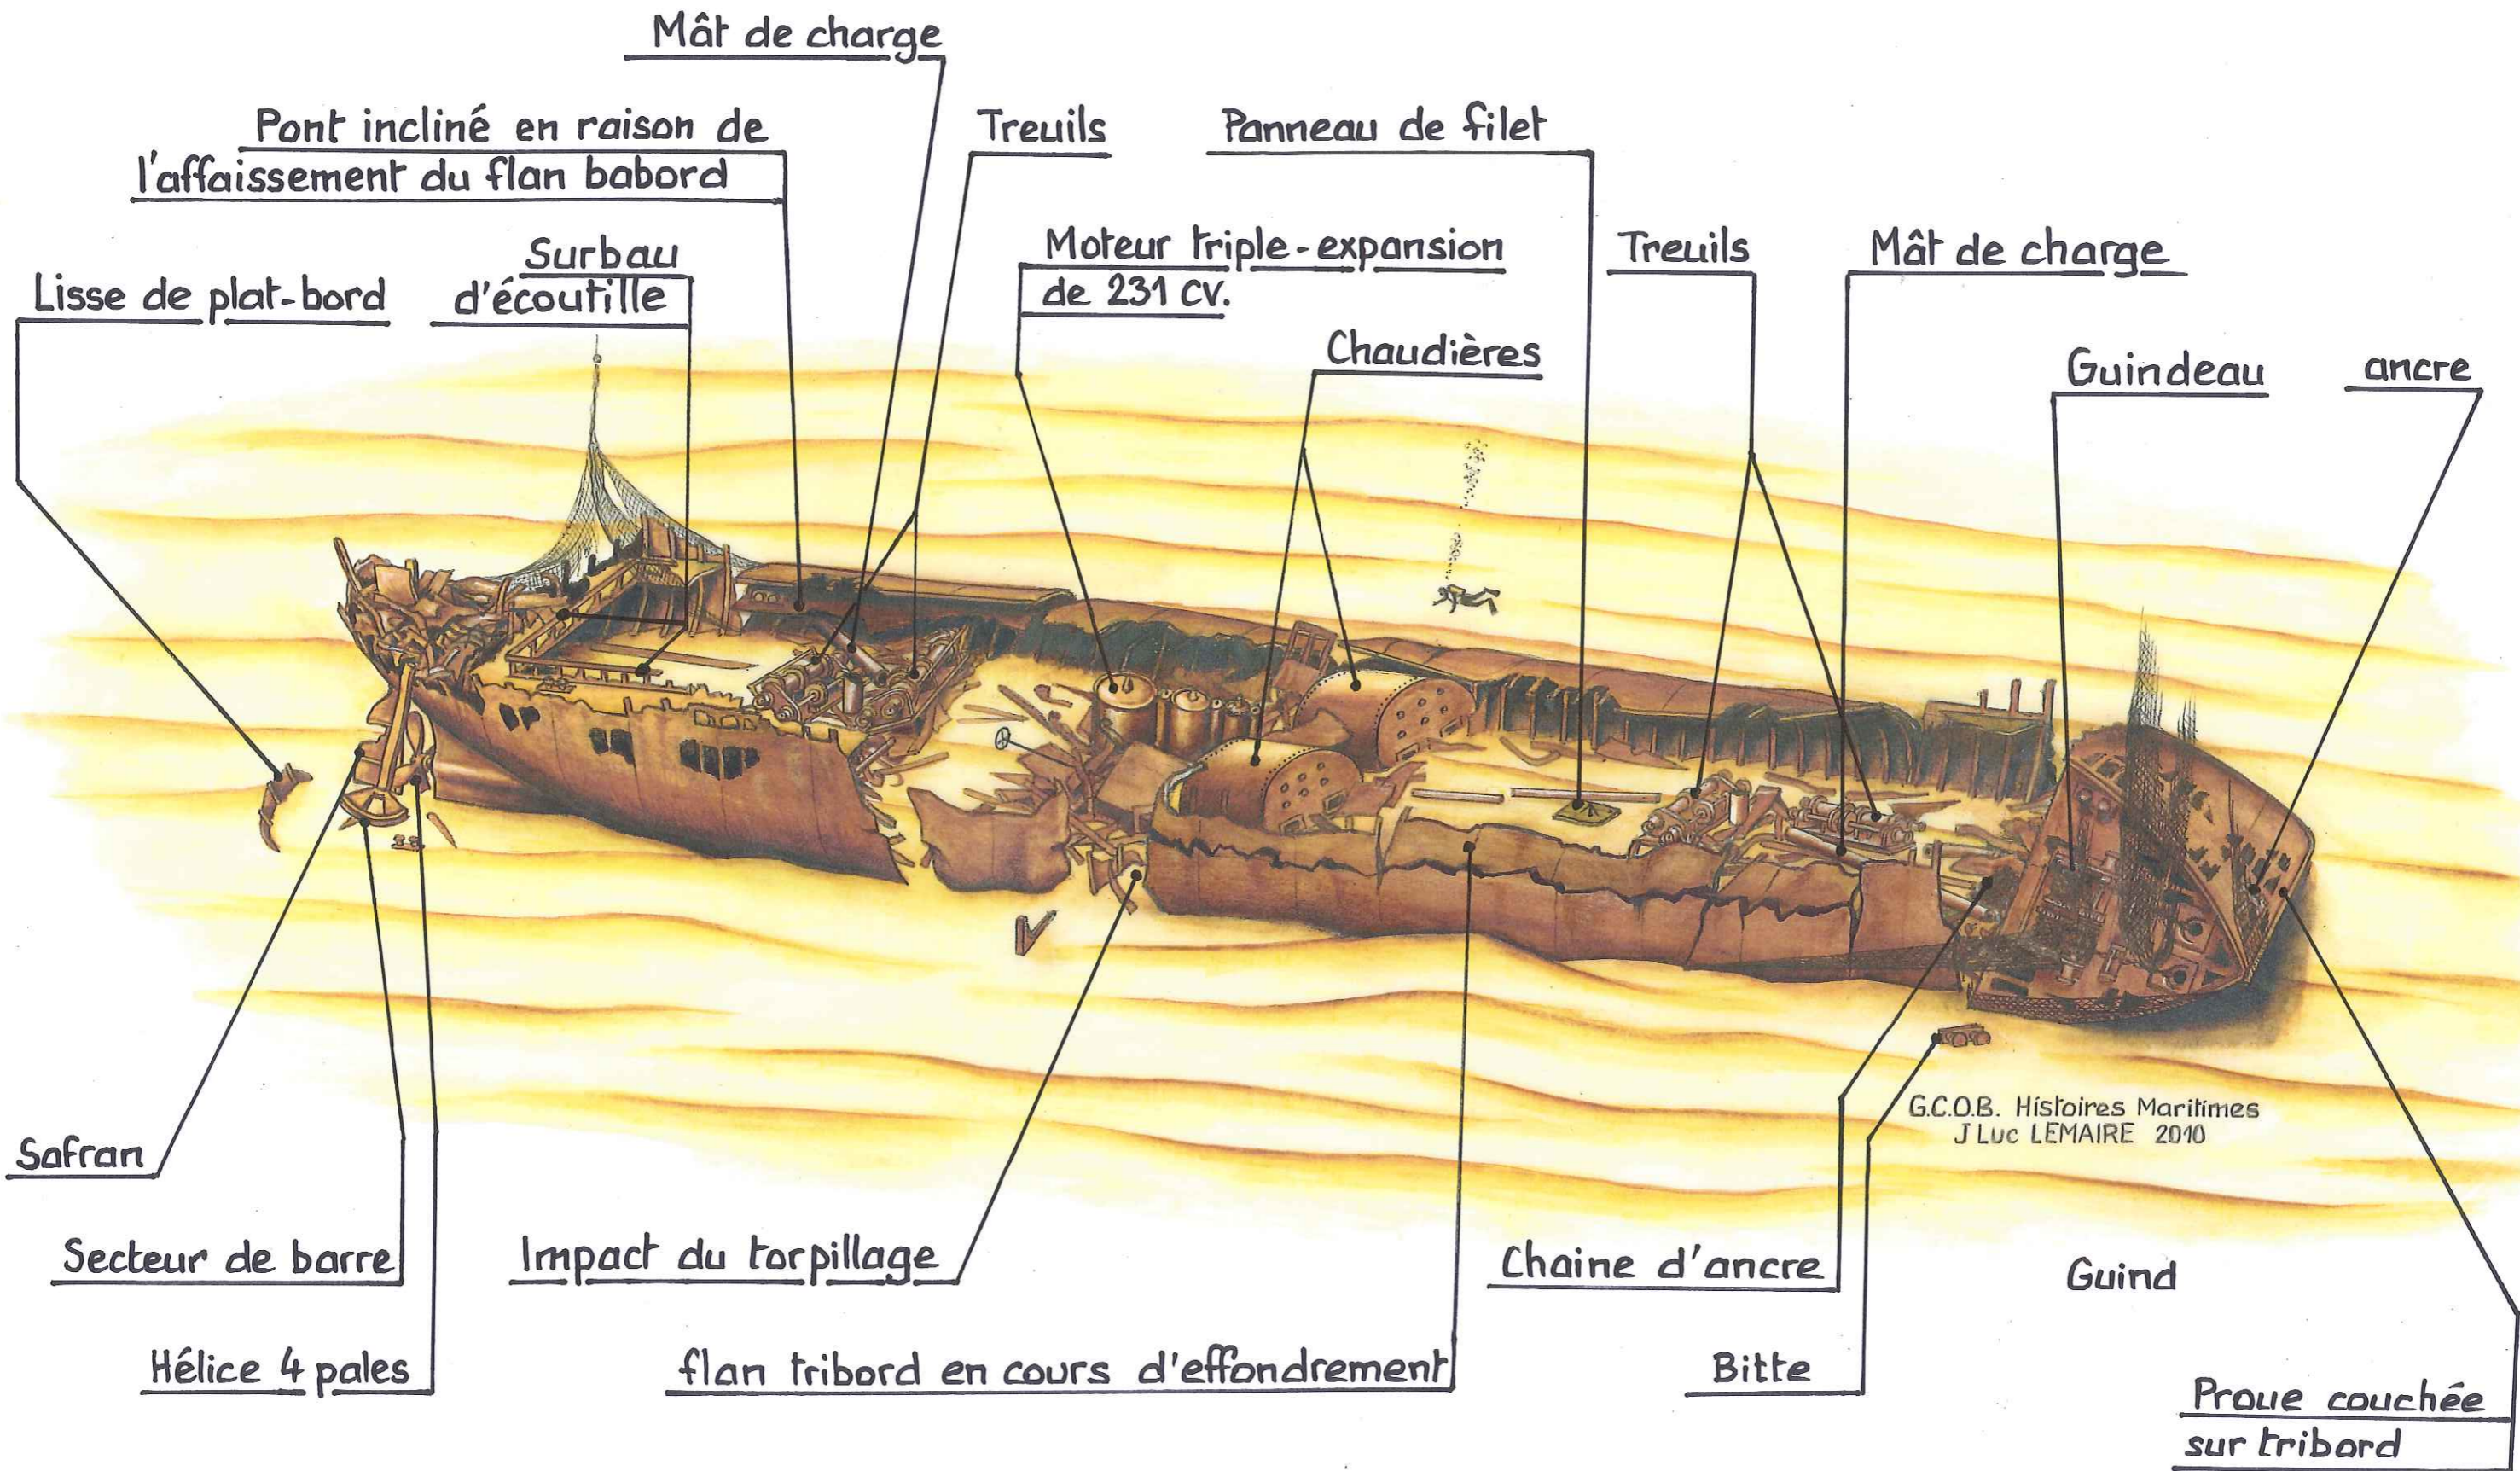
Pont incliné en raison de l'affaissement du flan babord

Impact du torpillage

flan tribord en cours d'effondrement

Proue couchée sur tribord
